PARQUE ESTAÇÃO RAIMUNDO NONATO DOS SANTOS: requalificação do
complexo da estação ferroviária de Capitão de Campos-PI

CENTRO UNIVERSITÁRIO SANTO AGOSTINHO
UNIFSA BACHARELADO EM ARQUITETURA E URBANISMO

Trabalho de Conclusão de Curso apresentado como requisito obrigatório parcial para obtenção de grau em Bacharel do curso de Arquitetura e Urbanismo do Centro Universitário Santo Agostinho- UNIFSA.

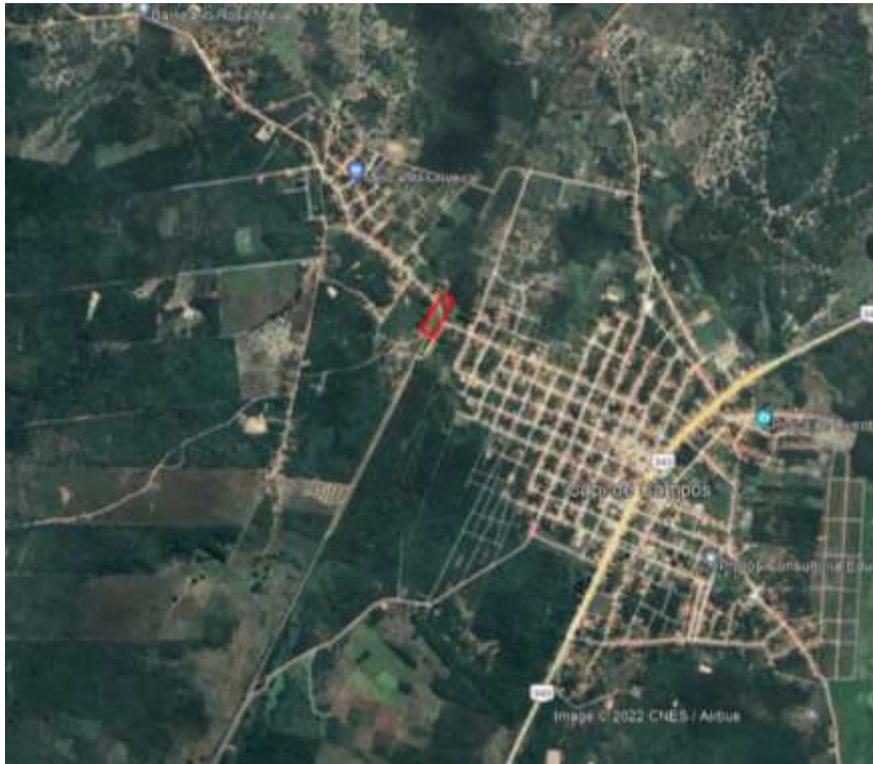
Imagem 3 - Vista aérea da cidade de Capitão de Campos-PI demarcando o complexo ferroviário em vermelho.

Com a construção inicialmente da EFCP no litoral piauiense em 1920, Capitão de Campos (Imagem 3) foi contemplada com o trecho que interligava Piripiri a Campo Maior, na qual foi inaugurada em 1961 (VIERIA,2010). O complexo ferroviário (Imagem 4, 5, 6) situa-se, no bairro estação, localidade um pouco afastada do centro na qual contempla precisamente a estação ferroviária, 5 casas de antigos agentes ferroviários da Rede Ferroviária Federal Sociedade Anônima (RFFSA), que atualmente tem 4 habitadas por outras pessoas e 1 em estado de degradação, a casa de bomba e uma caixa d'água, contendo também o resto dos trilhos que fazia a linha sentido sul e norte.

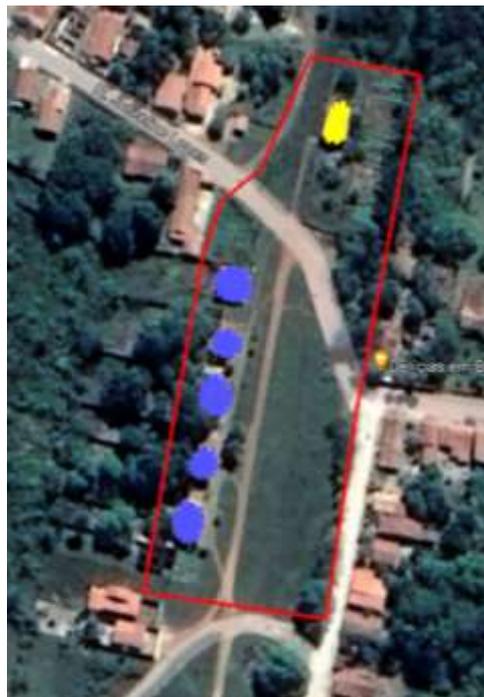
Imagem 4 - As casas dos antigos funcionários (colorido de azul) a estação ferroviária (colorida de amarelo) e o todo o complexo em vermelho.

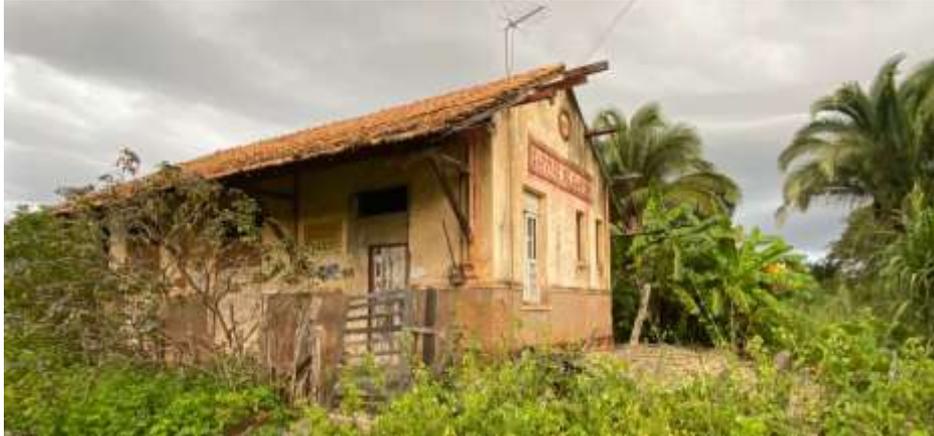
Imagem 5 - Edificação da estação ferroviária.

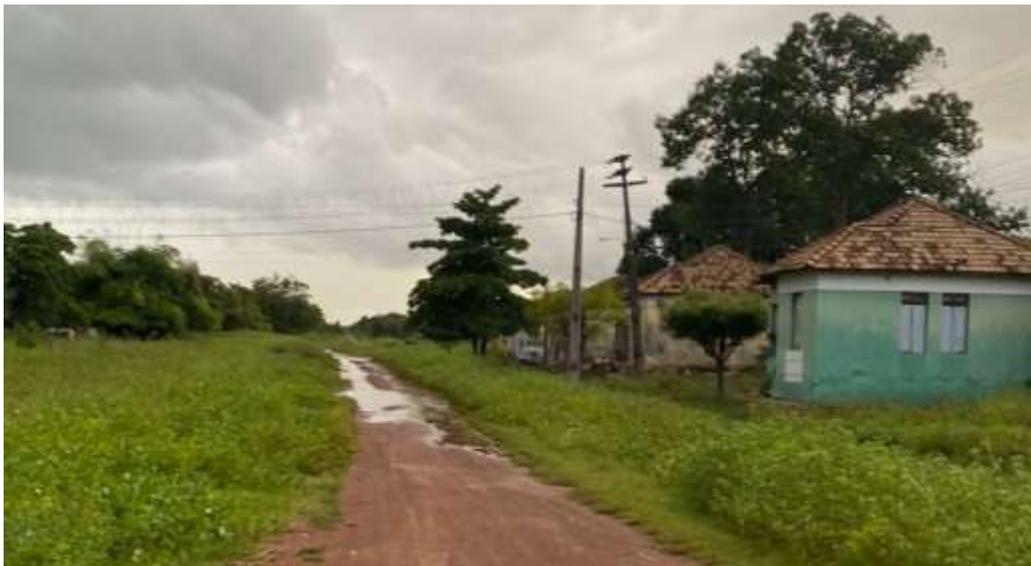
Imagem 6 - Casas dos antigos operários.

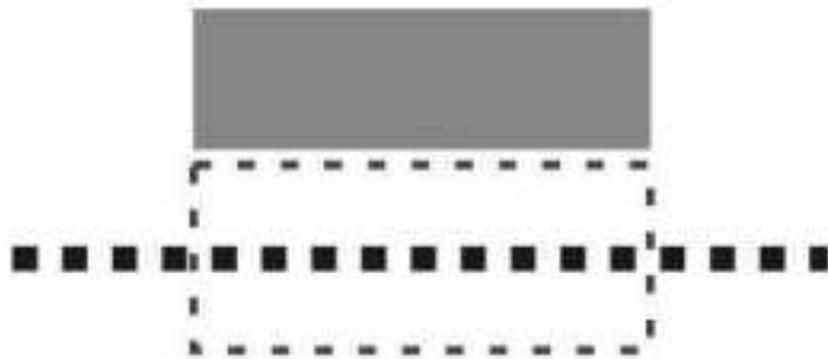
Imagem 13 - Esquema básico de implantação Cronw Street Station

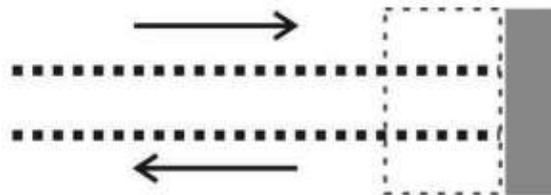
Imagem 15 - Esquema de implantação da *Euston Station*.

Nisso, se pode adotar estações mais largas que incluíssem a adição de mais uma linha férrea, que foi o caso da *Euston Station* (1837) (imagens 14 e 15). Na qual, se pode observar mais a frente o projeto realizado por Francis Thompson e Robert Stephenson que deram destaque para a estação *Derby Station* (1839-1841, Imagem 16), conhecido por ser uma edificação complexa construída em alvenaria de pedra existindo a possibilidade de ter 3 linhas diferentes, com plataforma dividida em três partes tendo um avanço central sobre as linhas (FINGER, 2013).

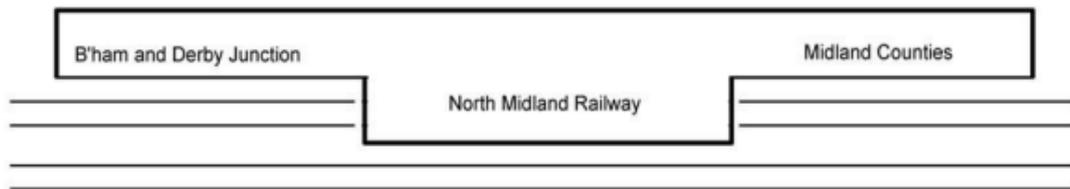
Imagem 16 - esquema de implantação Derby Station (1839-1841).

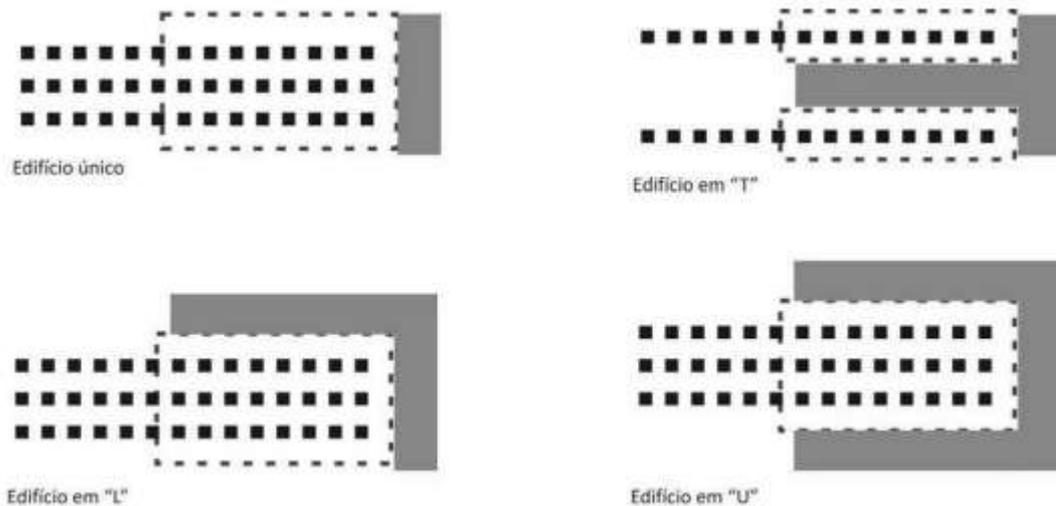
Imagem 17: Principais esquemas de implantação tradicionais para estações terminais.

A partir desde conceitos as estações terminais tiveram varios outros exemplares, adotando sempre as alas laterais as vias, situando o edificio principal perpendicular à linha do trem, ocasionando em formatos em “L”, “U” e raramente em “T” (Imagem 17). Ademais, as situadas em bifurcação ou entroncamentos encontrava-se em formato de Y (Imagem 18) (FINGER, 2013).

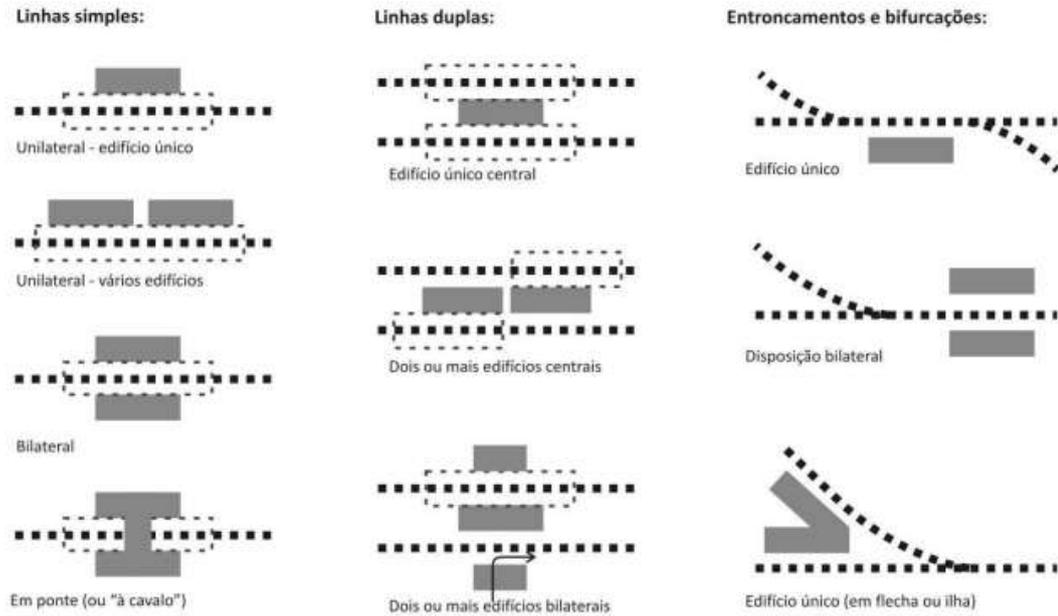
Imagem 18 - Esquemas de implantação tradicionais para estações intermediárias.

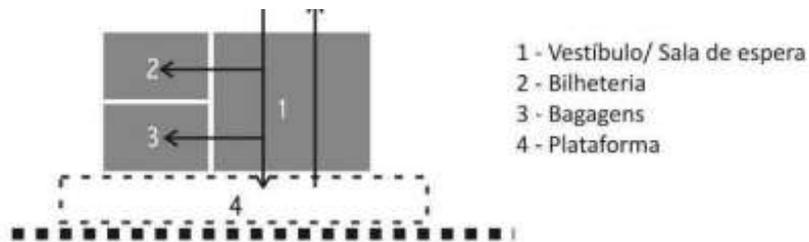
Imagem 20: Esquema de implantação de uma estação intermediária com os serviços mínimos a serem oferecidos. Elaborado a partir do apresentado em *Cloquet, 1922*.

Para as estações na qual determinadas como intermediarias (Imagem 20) foi sugerido que o embarque fosse feito pelo centro, e o desembarque por uma das laterais do edifício, sendo diferentes nas mais complexas pois, cada setor estaria separado por uma edificação, mas situados do mesmo lado. Porem, as estações terminais se organizavam na mesma maneira tendo a vantagem das pessoas irem direto para as plataformas de viagem e a disposição em sequencia de cada serviço (Imagem 21) (FINGER, 2013).

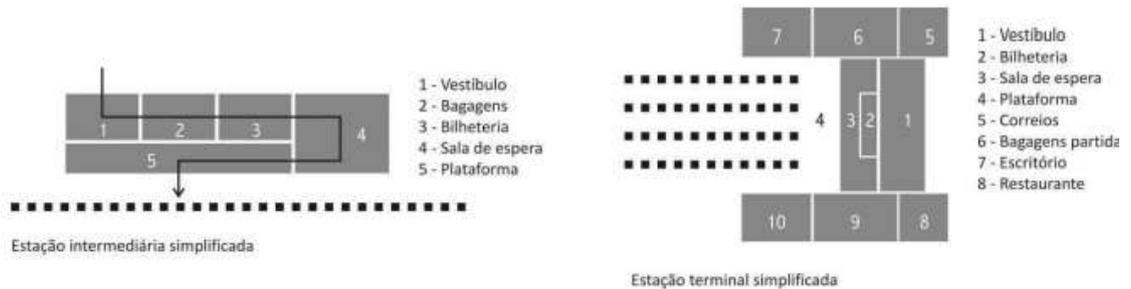
Imagem 21: Esquema de planta proposta por *Cloquet* com o mínimo indispensável para uma estação intermediária, e esquemas de plantas simplificadas para estações intermediárias e terminais. Elaborado a partir do apresentado em *Cloquet, 1922*.

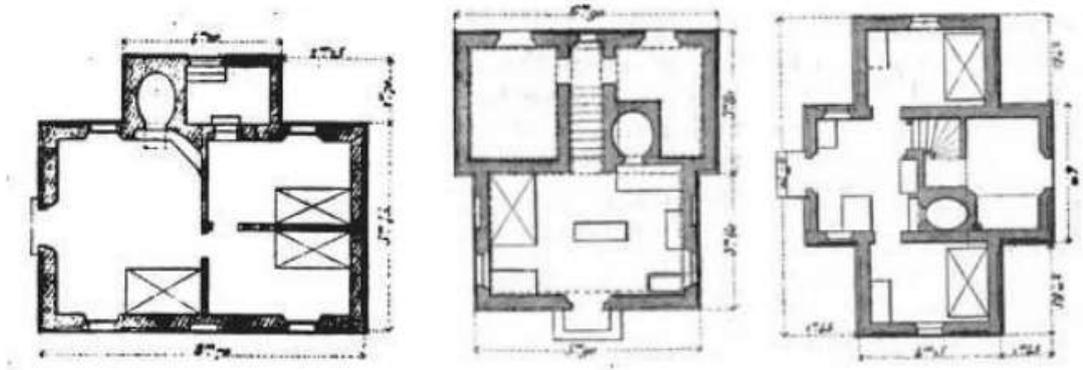
Imagem 22:Três plantas de maisons de gardes. PERDONNET, 1860. op. cit., p. 183v.

Vale ressaltar, que também foi abordado sobre os edifícios residenciais (Imagem 22) que eram construídas ao longo da linha para poder abrigar os guardioes, inicialmente tinha tamanhos relevantes, porém, possuíam alto custo. Com o aumento das linhas ferroviárias, a demanda por novas construções teria que baratear as casas, assim, elas ficaram cada vez menores (FINGER, 2013).

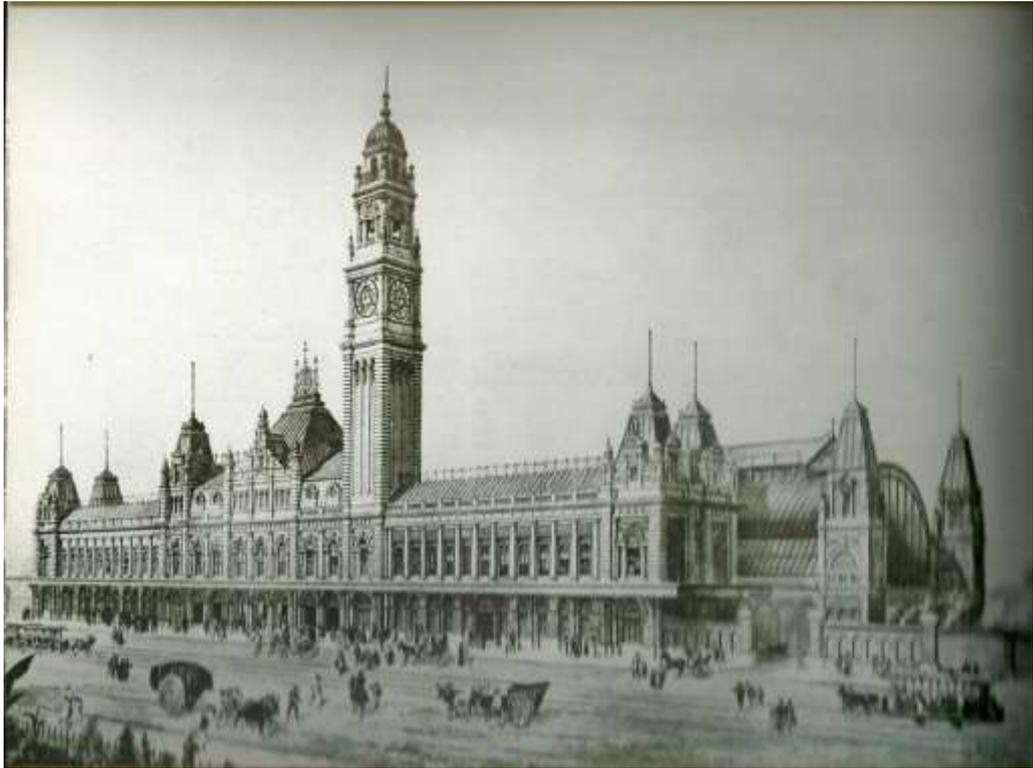
Imagem 30 - Estação Luz, São Paulo (1895-1901).

Vale destacar, a Estação Luz (Imagem 30) contendo toda a sua monumentalidade, foi considerada uma estação intermediária seguindo o modelo clássico das estações desenvolvidas a partir da *Crown Street Station*, na qual se obtém um prédio central em alvenaria e a via paralela, ademais possui um estilo considerado eclético com torres nas laterais na qual foi implantado um relógio que era visível a longas distâncias (FINGER, 2013).

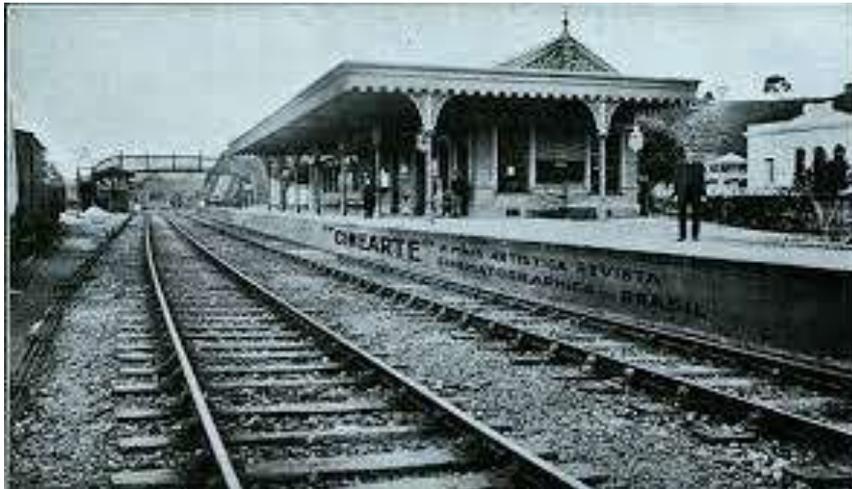
Imagem 32 - Estação de Caieiras (1883), São Paulo.

Contudo, as consideradas de 2º classe eram locadas em pontos estratégicos, tinham similaridades, com edifícios retangulares implantados com o lado maior paralelo à via, sendo o material utilizado alvenaria de tijolos aparentes e estruturas em ferro fundido para a proteção das plataformas. Além disso, as que eram consideradas de 3º classe, tinha considerações que as faziam idênticas, tendo a arquitetura do prédio principal retangular com lado maior paralelo à via, tijolos aparentes e o que diferencia das outras era sua cobertura em duas águas, onde era fundido em formato de L uma estrutura metálica para a proteção das plataformas e de uma das laterais do edifício, como exemplo a Estação de Caieiras (Imagem 32) (FINGER, 2013).

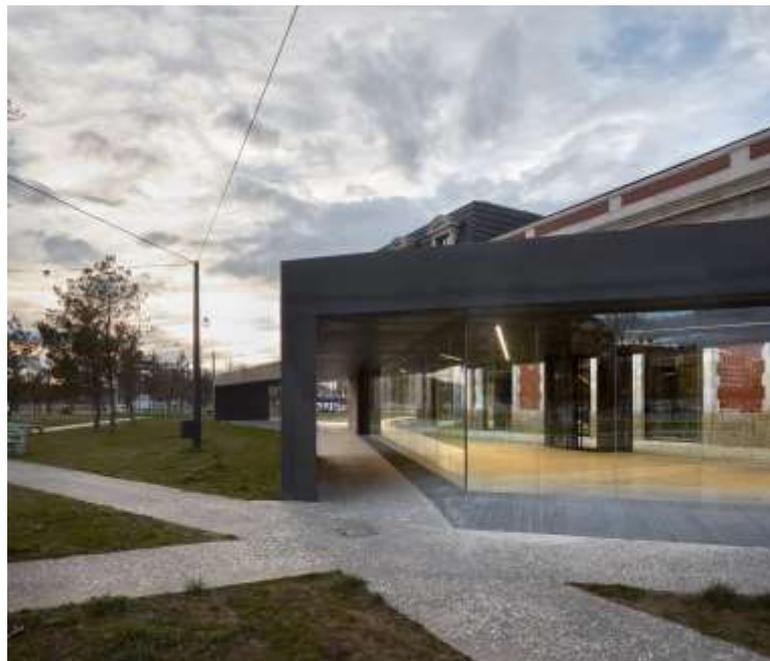
Imagem 34 - Proposta de pergolado para remeter a cobertura em estrutura metálica.

Para integrar o edifício no boulevard foi construída uma cobertura que faz a transição entre a escala da edificação e o espaço livre, lembrando a marquise de ferro e vidro que protegia as plataformas (Imagem 34). No próprio edifício, a proposta se teve em restaurar o seu interior que estava em degradação, onde teve a intervenção da substituição do telhado na qual, eram telhas de cerâmica preta. Aplicou-se, esquadrias metálicas, tendo uma linguagem semelhante as que já existiam anteriormente, como também, a recuperação dos caminhos cobertos por marquises para os acessos ao edifício.

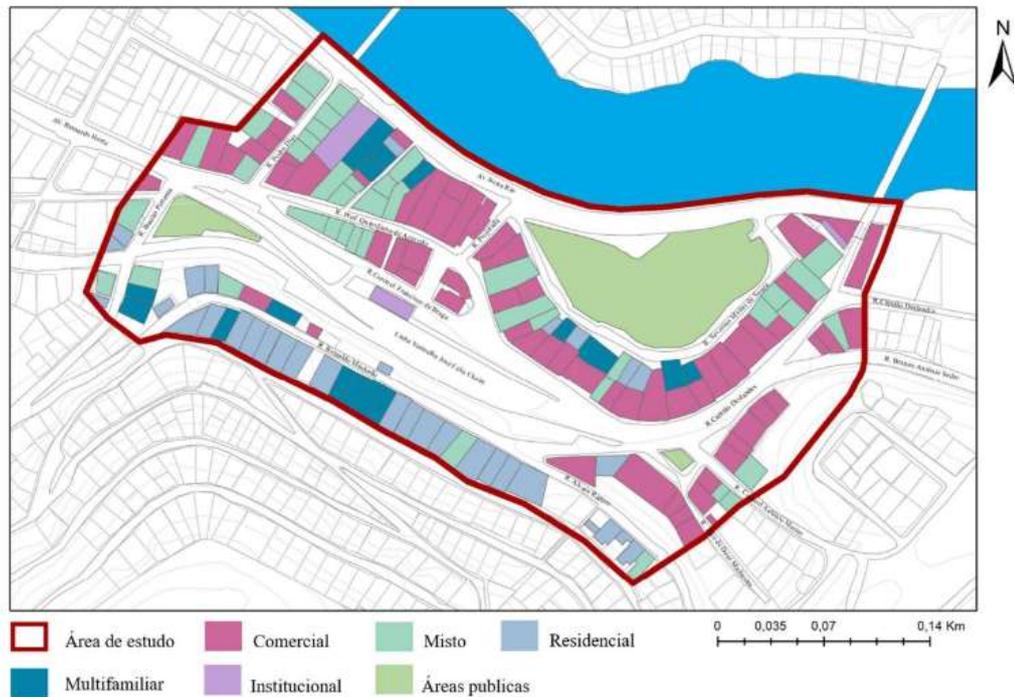
Imagem 39 - Diagnóstico dos usos da área do projeto e entorno.

Em seu diagnóstico, a autora identifica pontos de bens que potencializa o incentivo ao turismo, com o comércio de mármore (turismo de negócios) e as riquezas naturais podendo assim incentivar a cultura em Cachoeiro e criar um circuito cultural de forma a atrair diversos públicos para estes locais (Imagem 39).

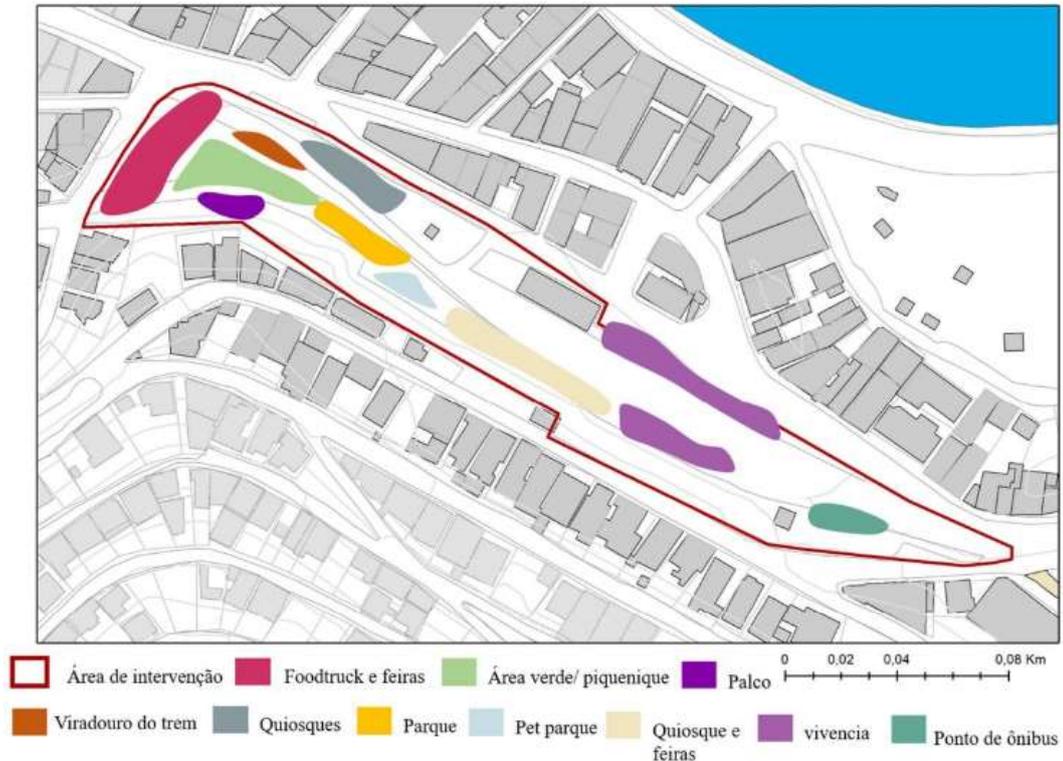
Imagem 40 - Usos propostos da intervenção.

Ademais, incentivar também o uso transporte não motorizado através das ciclovias, dando assim o privilegio aos pedestre para o uso do espaço publico, podendo ser utilizado em horarios diversificados do dia. E vale salientar, a implantação de banheiros publicos e postos informativos para os turistas proximo a estação ferroviaria, como também areas para alimentação (Imagem 40).

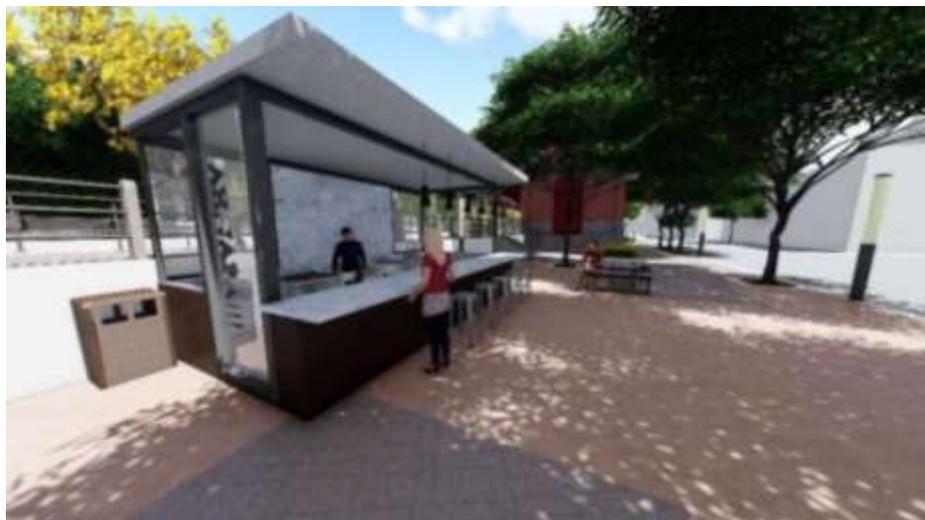
Imagem 43 - Quiosque

Ademais, foi pensando em toda a extensão do projeto quiosques (imagem 43) que possam usos que funcionem em diversos horários do dia tendo o uso proposto para esses como cafés, barzinhos, restaurantes, lanchonetes e entre outros que se integram bem à dinâmica do centro. Vale ressaltar, o mobiliário urbano tendo um padrão desregular de ripas de madeira que remetem a paginação do piso e os mesmo materiais, sendo utilizados em pergolados, lixeiras, paraciclos, mesas e bancos, como também o uso do ferro para remeter o período da industrialização (Imagem 44 e 45).

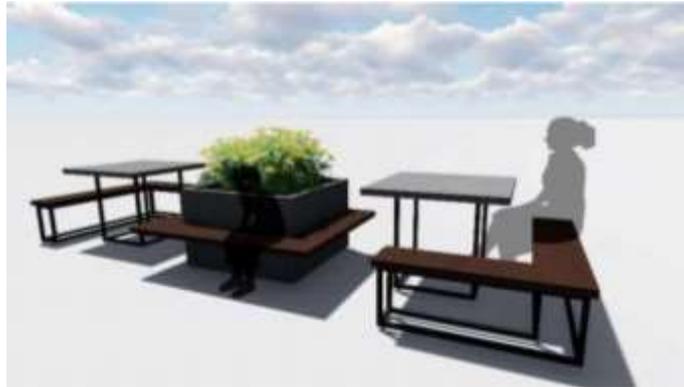
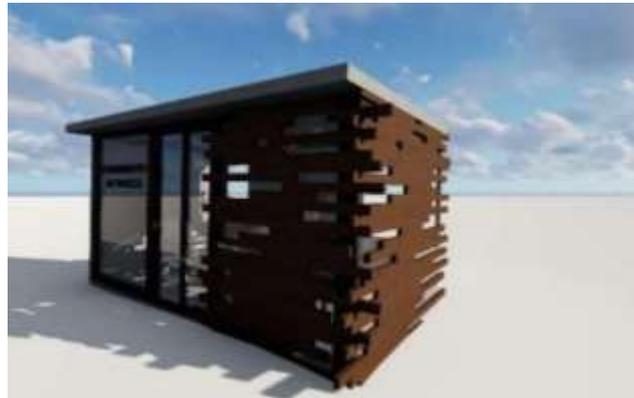
Imagem 44 - Mobiliário Urbano.

Imagem 45 - Mobiliário Urbano.

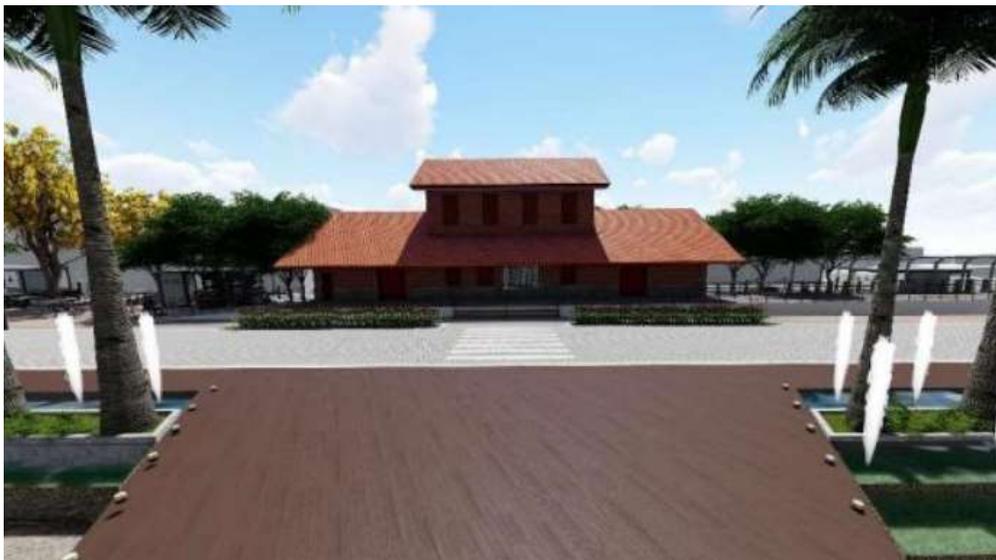
Imagem 47 - Museu Estação ferroviária.

Por fim, ao redor do Museu na qual era a antiga Estação Ferroviária foi adotado áreas de permanência (Imagem 46) para um bom convívio e assim aproveitar todo o entorno que foi proporcionado, não foi modificado a própria somente a área ao redor como também, foi proposto a troca de iluminação (imagem 47) e um mirante já que está próximo ao rio.

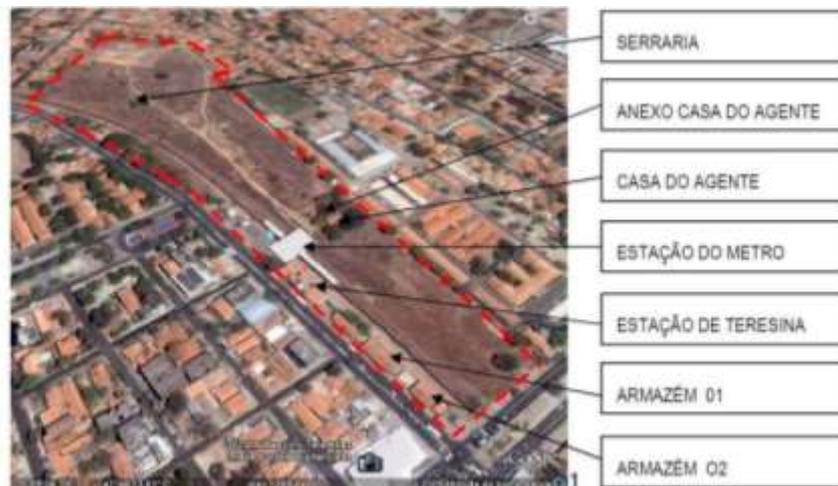
Imagem 51 - Conjunto ferroviário de Teresina antes da implantação do parque.

O complexo ferroviário contava com a estação de passageiros, dois armazéns, a casa do agente com seus anexo, a oficina/ serraria e a estação do metrô, sendo apresentado um grande extensão em todo o território na qual, posteriormente foi implementado o parque (imagem 51).

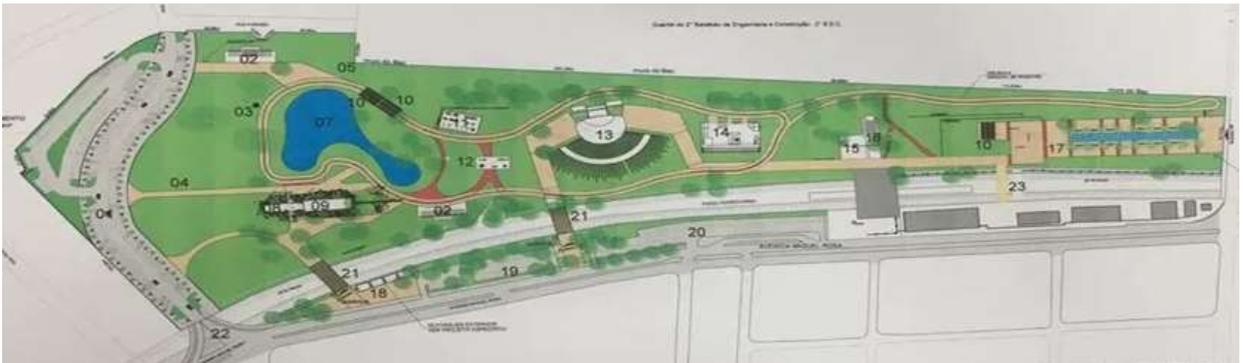
Imagem 52 - Planta baixa do Parque Estação da Cidadania.

O parque fica situado entre duas grandes avenidas comerciais de Teresina e de grande fluxo, a avenida Miguel Rosa, que liga zona sul ao centro e a avenida Frei Serafim que liga da zona leste ao centro (Imagem 52) frequentado por diferentes públicos, na qual favorecendo um fluxo de pessoas no parque.

Foi implementado duas entradas para o parque, uma sendo a principal na Frei Serafim na qual e outra Rua Juliano Moreira, onde se situa o estacionamento. Logo na entrada principal, foi construída por área calçada em torno de um espelho d'água ladeado por canaúbas (Imagem 53), seguindo mais adiante pode-se observar a Estação de Passageiros da RFFSA e os armazéns. Indo em direção ao norte, se situa a casa do agente e seu anexo na qual foi reformada para poder abrigar a parte administrativa do parque.

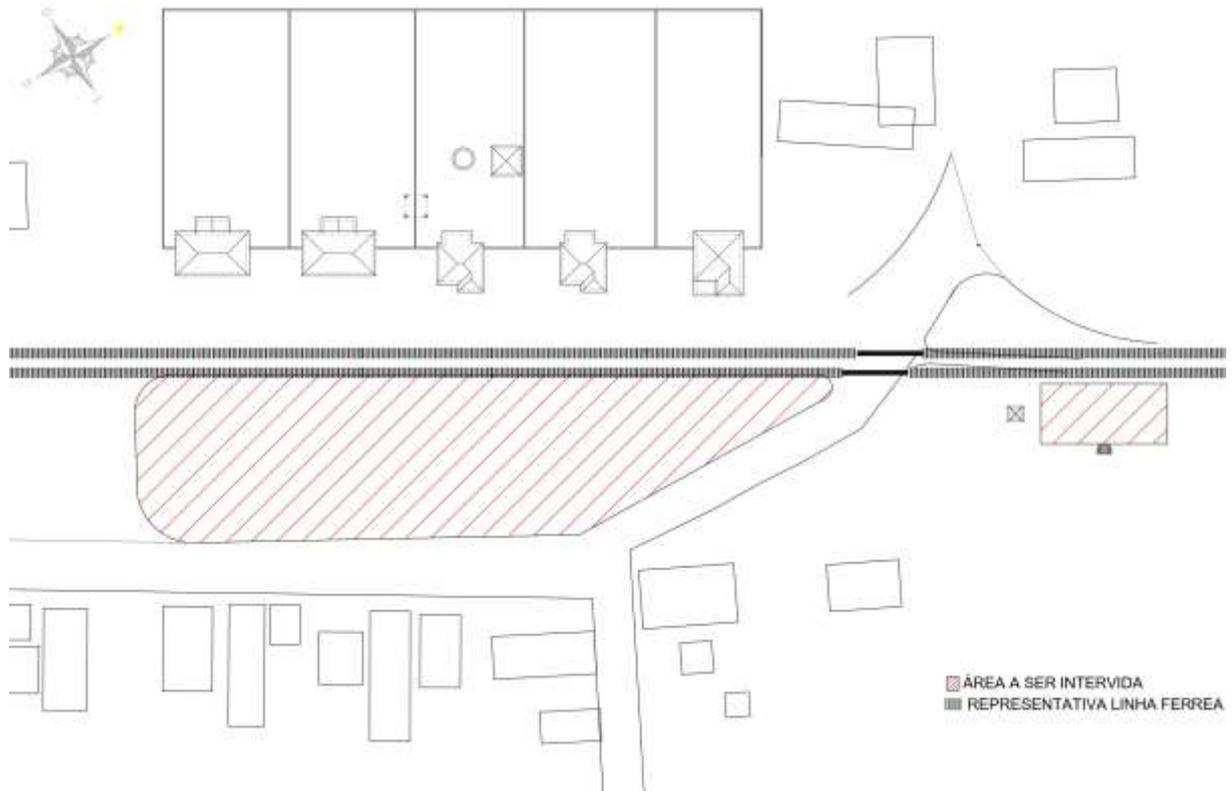
Imagem 56 - Área que contempla a proposta de intervenção.

A área contempla aproximadamente 3.039,56 m² de área verde e 245,54 m² de área construída da Estação Ferroviária (Imagem 56).

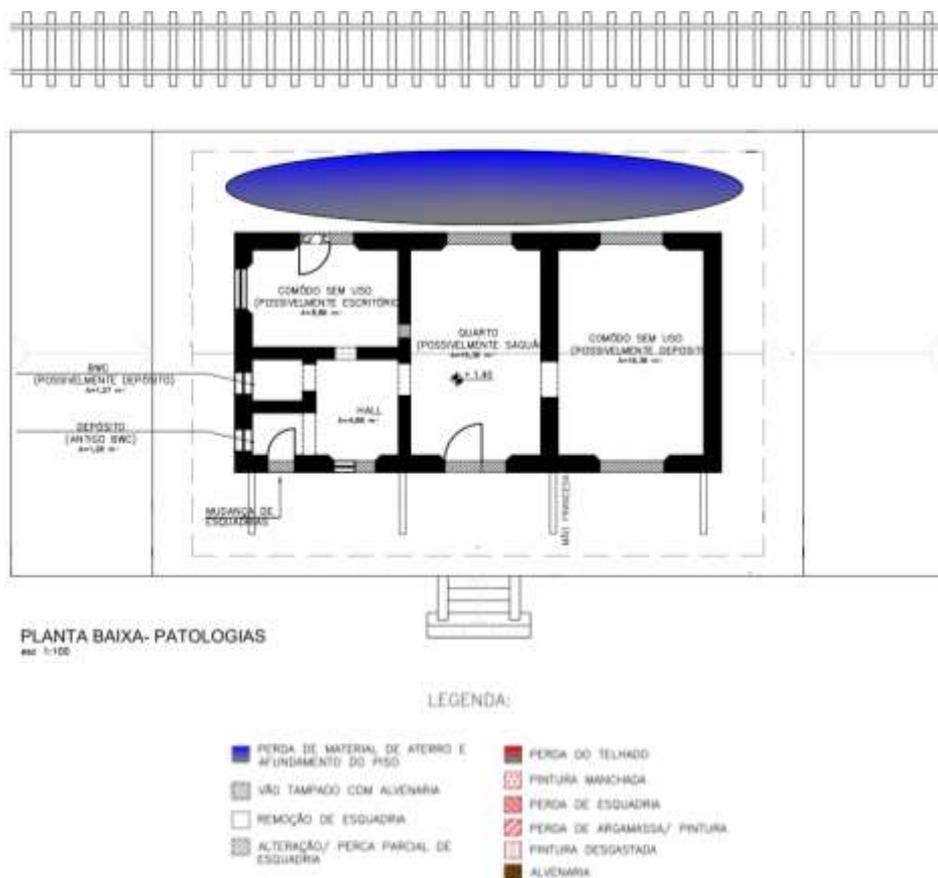
Imagem 63 - Planta baixa atual da Estação Ferroviária de Capitão de Campos – PI

A planta baixa atual possui algumas modificações tanto em sua estrutura como em suas esquadrias. Pode-se notar, a mudança do local do depósito com o banheiro, a Estação so possui uma entrada principal e as outras foram vedadas com alvenaria e perda as esquadrias. Além disso, na parte externa ocorre um afundamento do piso devido a fatores externos, tendo a possível causa por conta do período das chuvas, já que no local, não possui mais a parte da cobertura.

Será apresentado o mapas de danos elaborados nas fachadas Norte, Sul, Leste e Oeste, apresentados nas imagens 64,65,66,67 da antiga Estação Ferroviária de Capitão de Campos - PI como também, planta baixa atual (Imagem 63) e cobertura (Imagem 64).

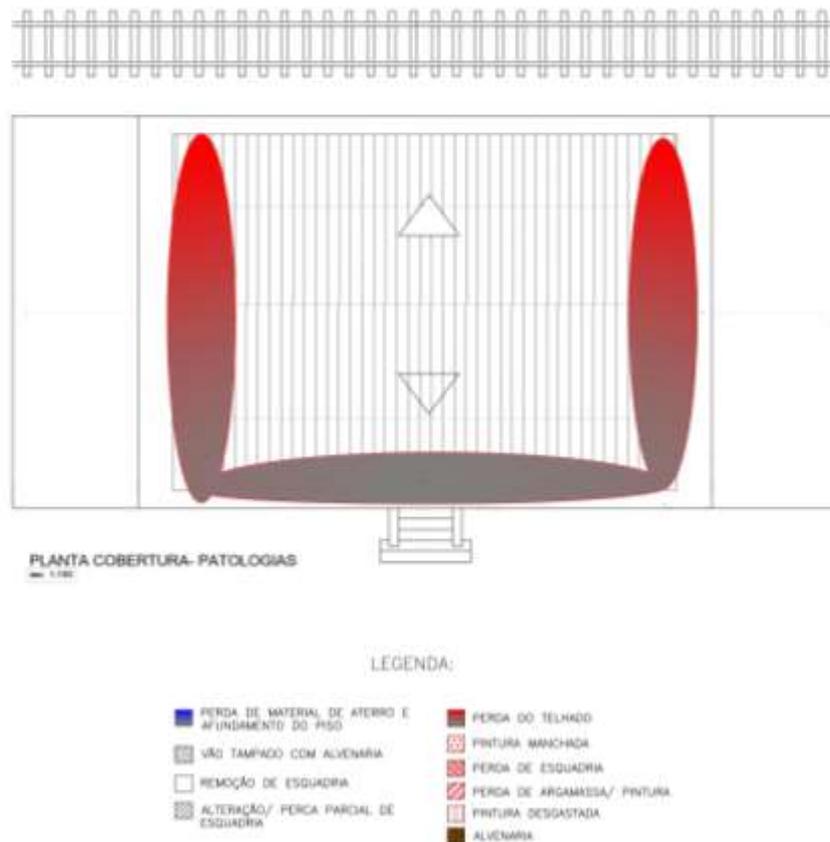
Imagem 64 - Planta de cobertura da Estação Ferroviária de Capitão de Campos-PI.

Como foi dito anteriormente, uma boa parte da cobertura foi degradada. Apenas o telhado foi retirado na parte onde esta sendo mostrado na planta baixa, assim uma boa parte da edificação descoberta. Diante disso, foi proposto a reposição do telhado como era.

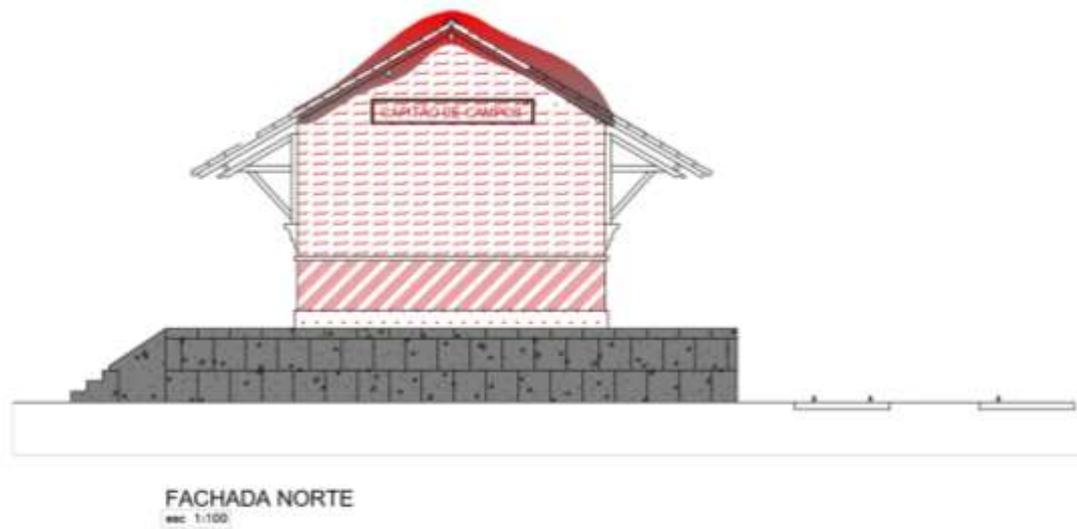
Imagem 65 - Fachada Norte da Estação Ferroviária de Capitão de Campos – PI.

A Fachada Norte (Imagem 65) é onde se tem o primeiro impacto da edificação, logo apresenta desgaste da pintura e a perda de alguma esquadrias. A proposta é manter o mesmo modelo de como era sua fachada

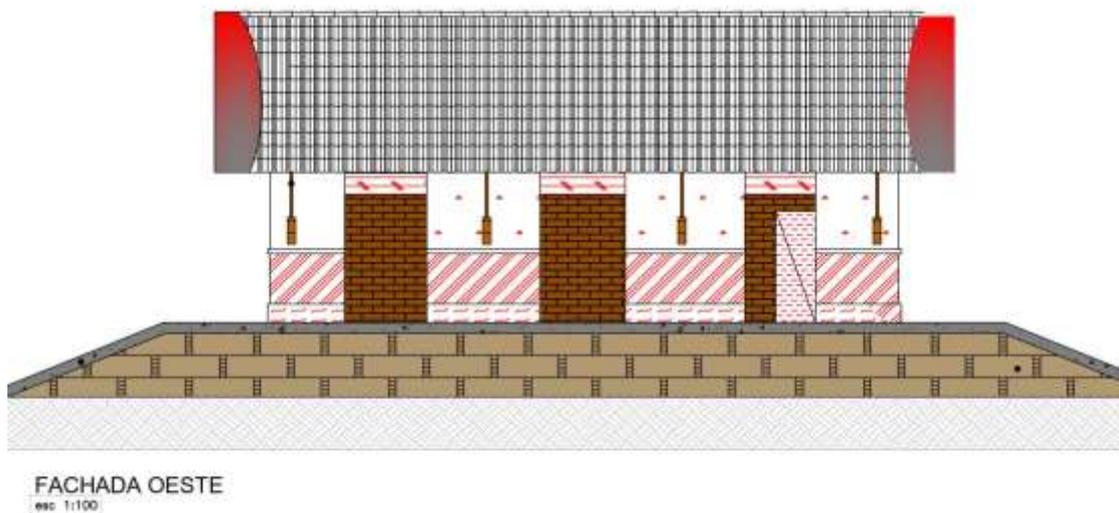
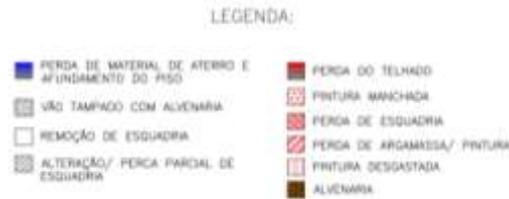
Imagem 66 - Fachada Oeste da Estação Ferroviária de Capitão de Campos – PI.

A Fachada Oeste (Imagem 66) é fachada principal da Estação, por ela imagina-se que as pessoas entravam em um sagão e adquiriam seus bilhetes. No momento atual, as paredes estão vandalizadas e com pinturas desgastadas, além onde ficava as antigas portas de entradas foram retiradas e tampadas com alvenaria. Parte da cobertura foi retirada por motivos desconhecidos mostrando assim apenas as ripas da estrutura.

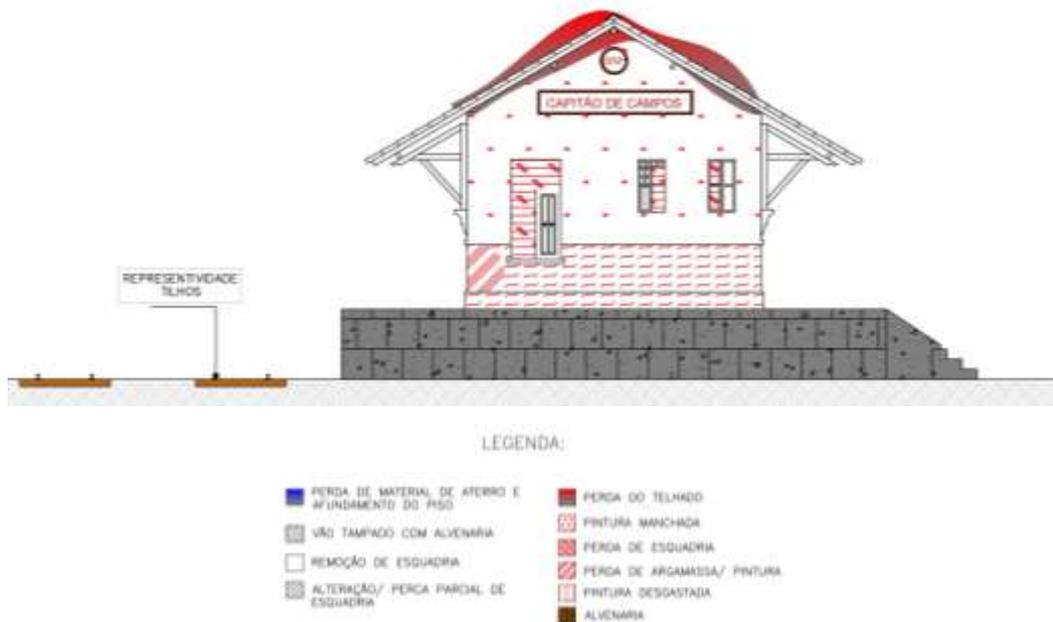
Imagem 67 - Fachada Sul da Estação Ferroviária de Capitão de Campos – PI.

Na Fachada Sul (Imagem 67) fica voltada para o fundo, onde se encontra em estado totalmente devastado, como na parte frontal da edificação, seu telhado também foi retirado além de ter tido perda total da pintura.

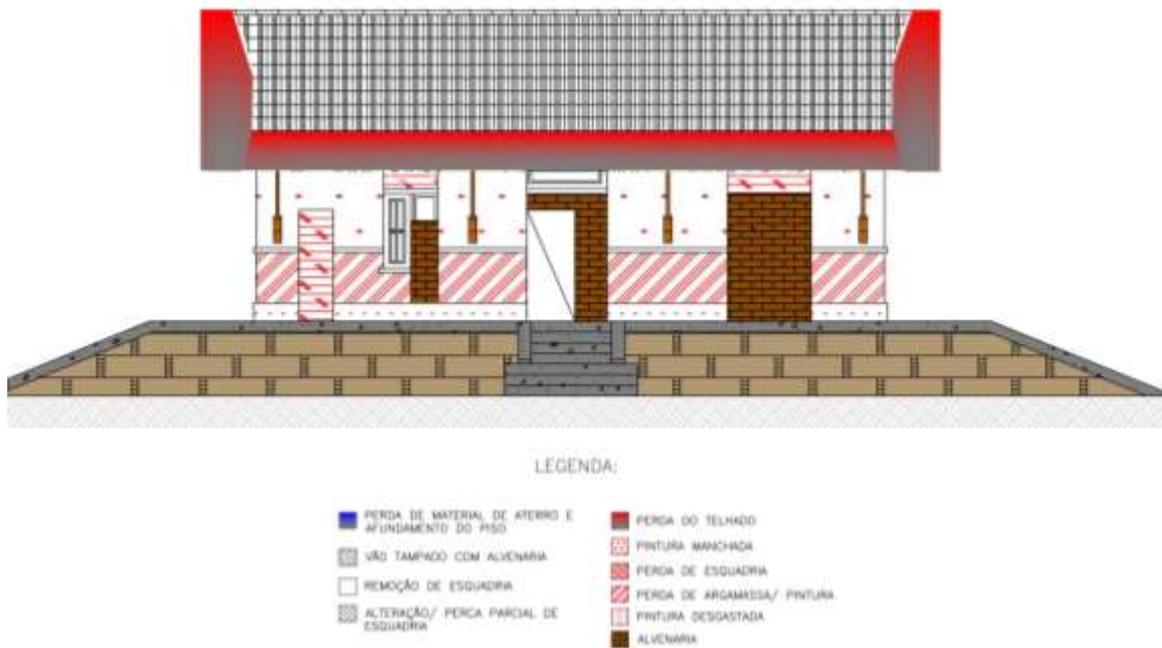
Imagem 68 - Fachada Leste da Estação Ferroviária de Capitão de Campos – PI.

Por fim, a fachada leste (Imagem 68) onde é o atual acesso para a Estação se encontra com algumas partes com remoção do reboco e pintura, como também consta vandalismo e degradação da pintura, além de manchas de sujeiras na parte inferior do prédio. Toda a sua esquadria original foi modificada ou retirada.

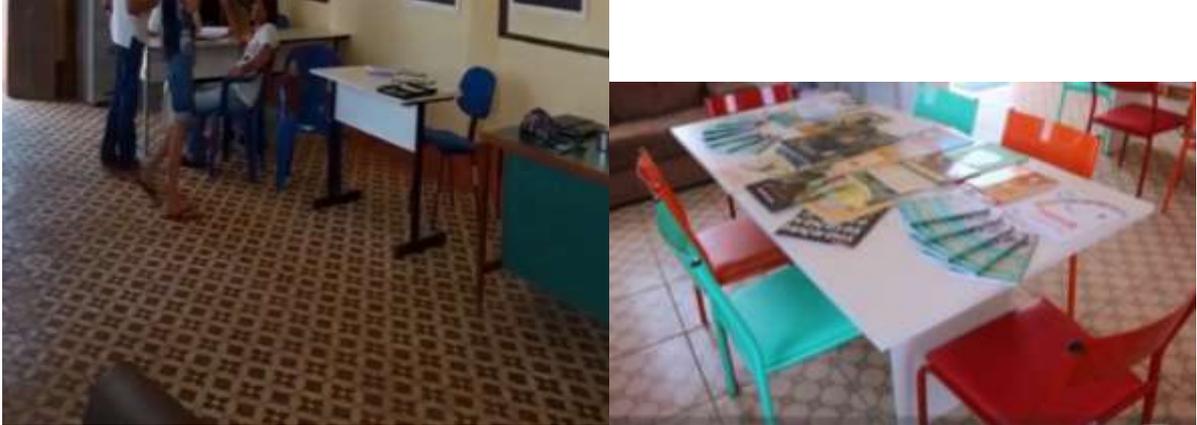
Imagem 69 e 70 - Ladrilhos hidráulicos presentes no piso da Estação Ferroviária de Piripiri-PI e Brasileira-PI respectivamente.

Pode-se notar, que é presente nas Estações das cidades próximas os ladrilhos no vinho com bege escuro (Imagem 69 e 70) da mesma forma que a pintura presente no Bem é amarelo com rodapé em vermelho. Sendo assim, informações cruciais para adoção do reparo projetual da edificação.

Infelizmente, devido ao estado de degradação da Estação, não se pode aproveitar os desenhos dos ladrilhos hidráulicos do próprio Bem para compor um desenho único e similar na praça. Em consideração a isso, realizou-se pesquisas das duas estações mais próximas que foram reformadas e estão em uso que ficam localizadas em Piripiri-PI e Brasileira-PI.

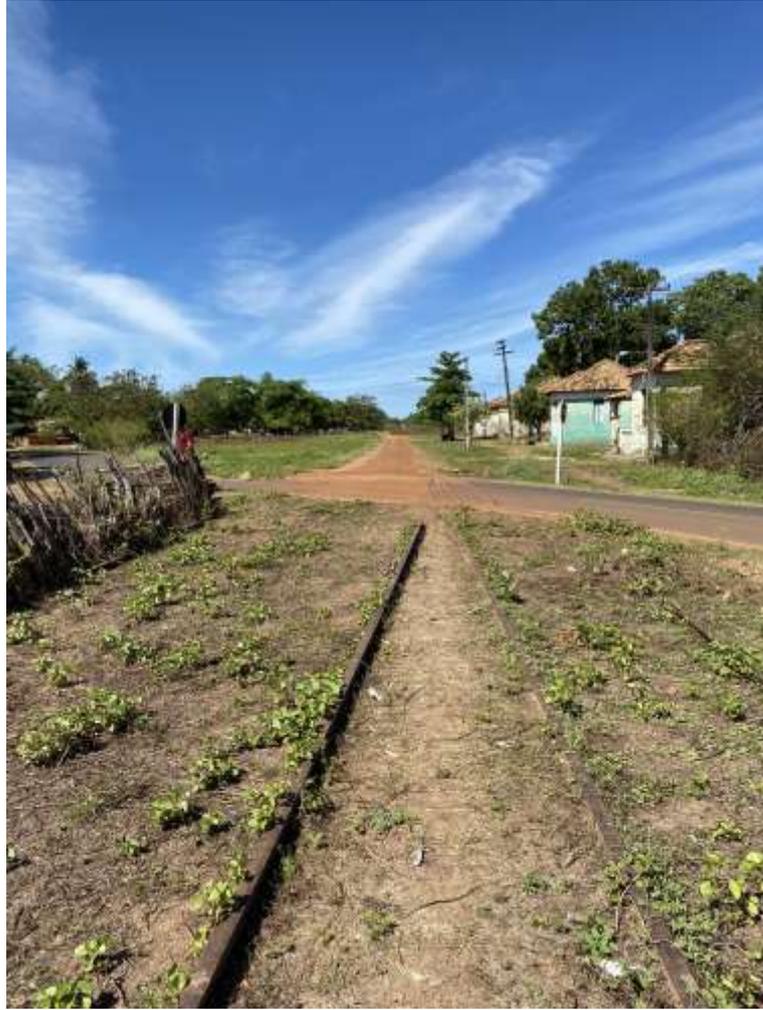
Imagem 71 - Vista topográfica do entorno.

Por esta com vegetação rasteira, observou-se que o terreno é majoritariamente plano, atendendo ainda a topografia que a ferrovia precisava (imagem 71).

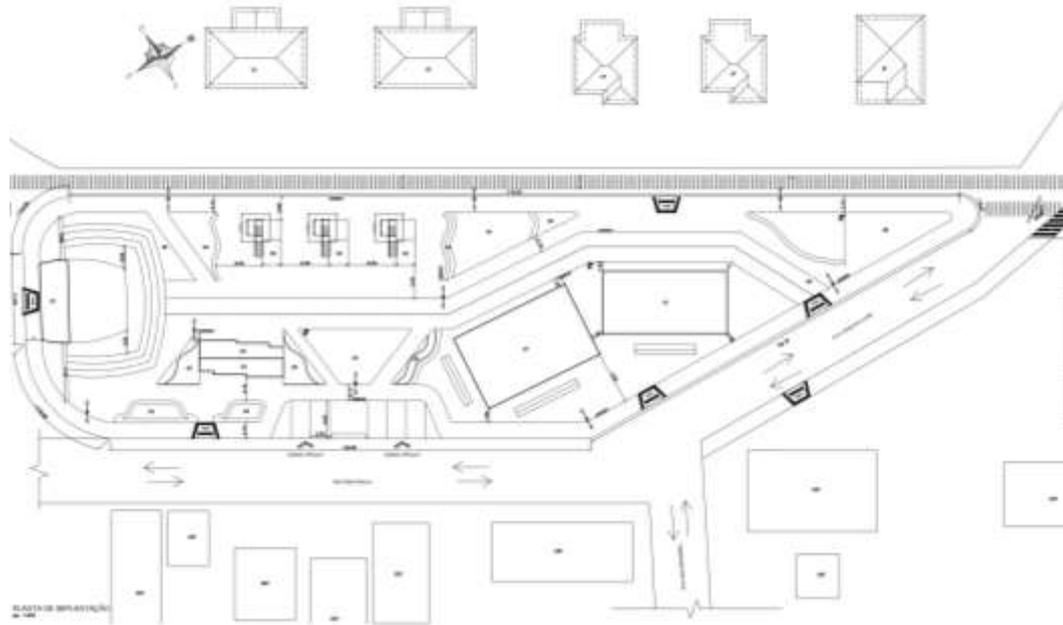
Imagem 72 - Planta de Implantação área de praça.

A Estação está localizada em área onde a mata ainda é virgem, tendo assim uma dificuldade de delimitar o seu entorno. O que se observou, foram caminhos feito pela própria população na qual, direcionou a dimensão que será da praça e a área próxima ao Bem para implantação da administração e banheiro que atenderá as duas intervenções (Imagem 72 e 73).

colocado as entradas para a praça nas ruas que são de pouco fluxo, que no caso são a Dona Ursula e a R/SN.

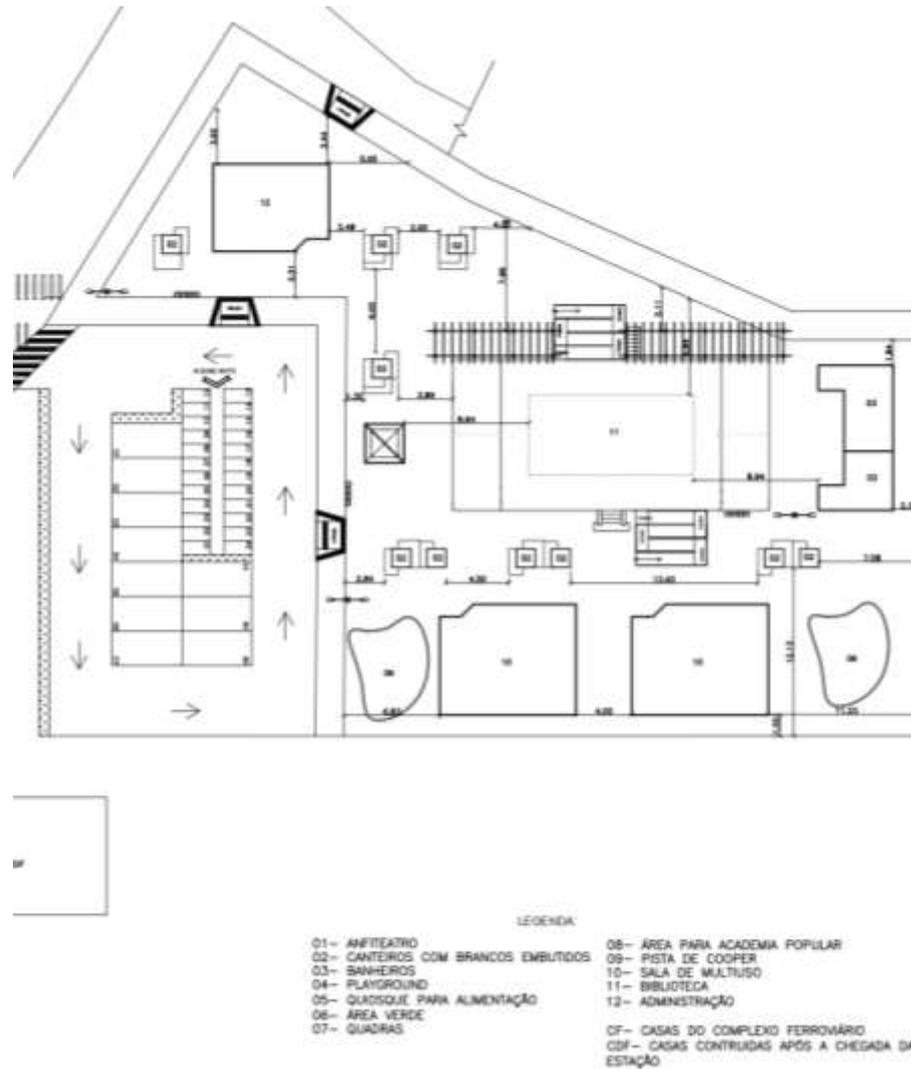
Imagem 73 - Planta de Implantação área da Estação Ferroviária

As numerações de 1 a 13 são respectivamente: banheiros contêiner, quiosque contêiner, anfiteatro, quadra de futsal, quadra de beach tnis, academia popular, playground, administração, depósito, Estação, banheiro, salas para cursos e as casas do complexo.
