PARQUE ESTAÇÃO RAIMUNDO NONATO DOS SANTOS: requalificação do
complexo da estação ferroviária de Capitão de Campos-PI

CENTRO UNIVERSITÁRIO SANTO AGOSTINHO
UNIFSA BACHARELADO EM ARQUITETURA E URBANISMO

Trabalho de Conclusão de Curso apresentado como requisito obrigatório parcial para obtenção de grau em Bacharel do curso de Arquitetura e Urbanismo do Centro Universitário Santo Agostinho- UNIFSA.

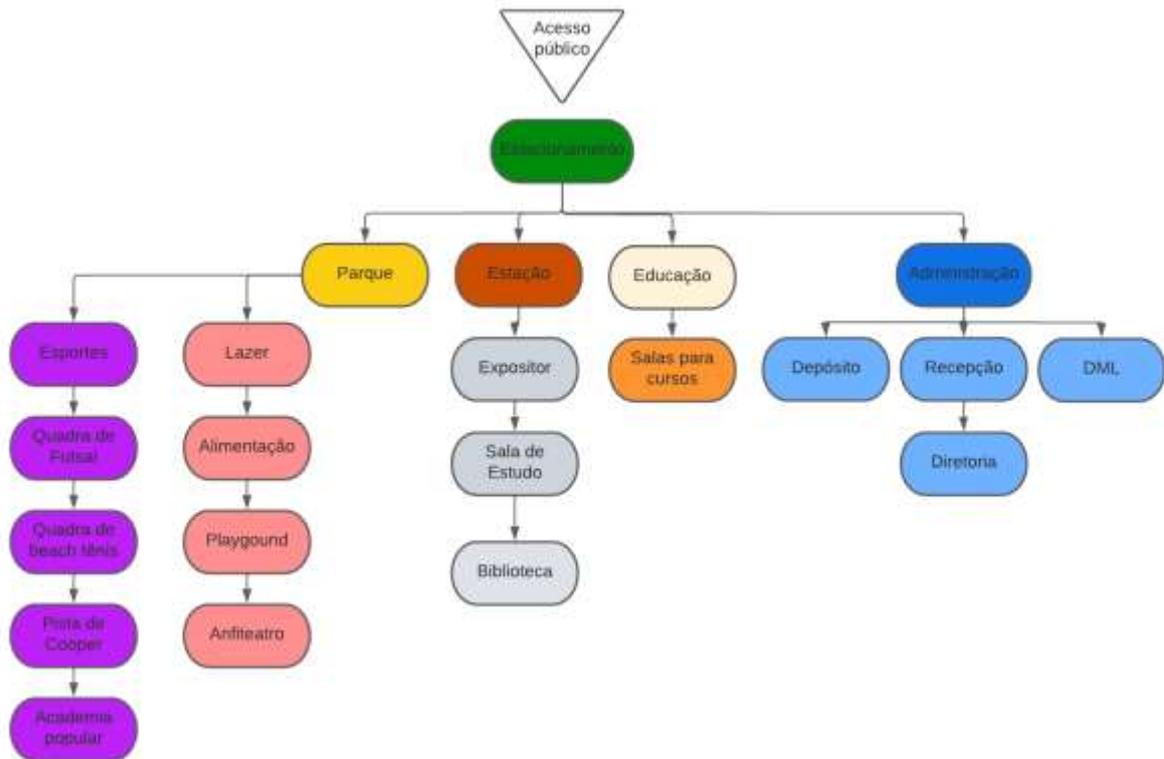
Imagem 75 – Fluxograma.

O fluxograma é um tipo de diagrama, que entendesse como represatação esquematica de um processo, sendo uma sequencia operacional do desenvolvimento de um metodo, o qual caracteriza o trabalho que está sendo realizado (Imagem 73). Dessa forma, buscou que o publico tivesse o livre acesso para poder realizar suas aditividades, mas sobre supervisão da administração.

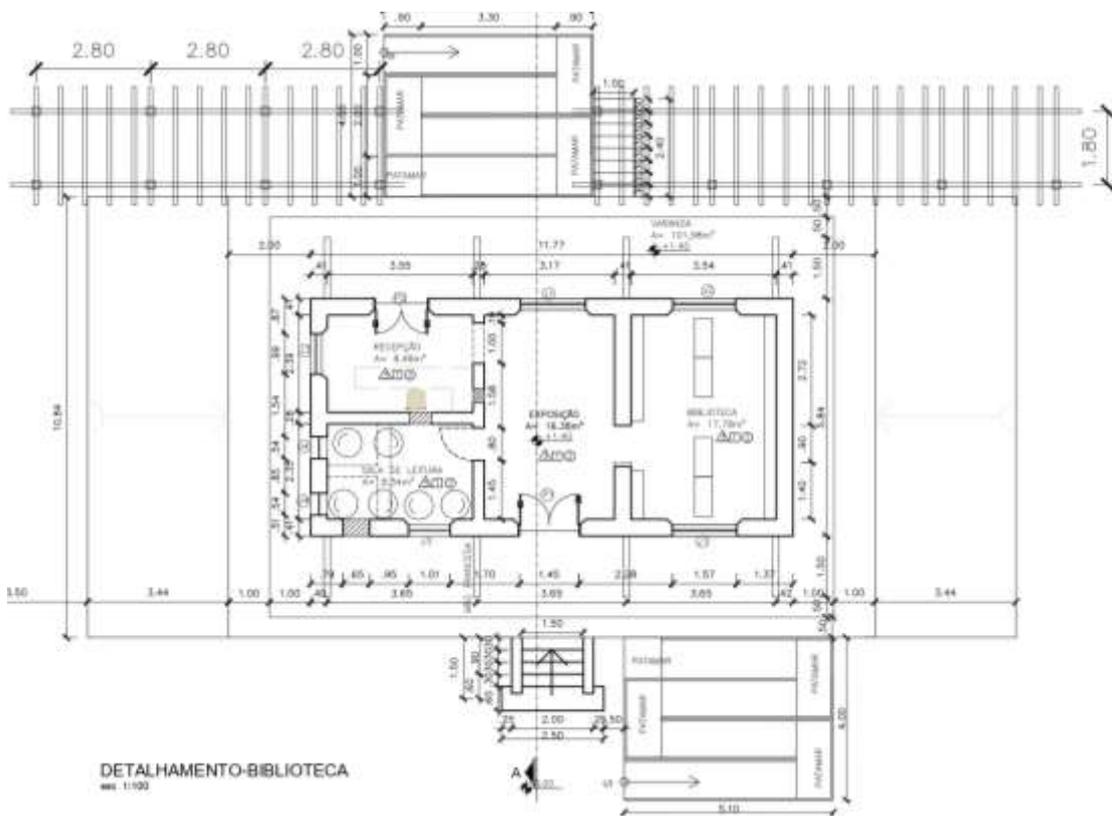
Imagem 76 - Demolição e Construção.

Por se tratar de um prédio antigo que não atendia as normas de acessibilidade, foi proposto a interferência de demolição e construção no edifício sem que interfira na estrutura. Na entrada principal, pode-se notar a retirada da parede para que se tenha uma boa abertura de passagem de pessoas para a área de exposição e conseqüentemente, que leva tanto para a área de leitura como para a parte de biblioteca (Imagem 76).

Assim, para que se tenha uma sala de leitura ampla, foi demolido as paredes que ficava o banheiro e o depósito, passando assim o depósito para a área externa.

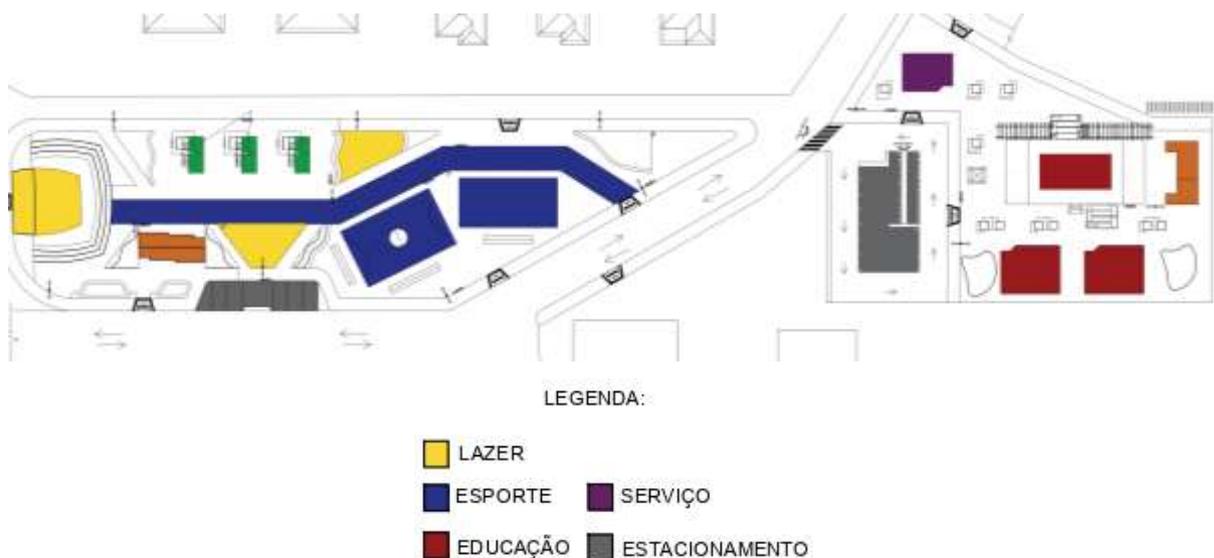
Imagem 77 - Planta geral de setorização.

O projeto contempla tipologias diferentes com restauro de um patrimônio e a utilização de uma área verde para a instalação de um parque urbano (Imagem 77).

Na parte da praça onde se destaca as cores azul que é representado como o esporte destina-se os locais para a utilização na quadra de beach tennis, quadra de futsal e área destinada para a pista de cooper que passa por todo o parque. Já o amarelo destina-se a area de lazer onde se pode encontrar dois tipos de playground para atender as crianças da comunidade como da cidade, o anfiteatro para a utilização de show e apresentações, e os 3 quiosques onde se tem rooftop. Vale ressaltar que os de laranjas são os banheiros onde se colocou pontos estrategicos.

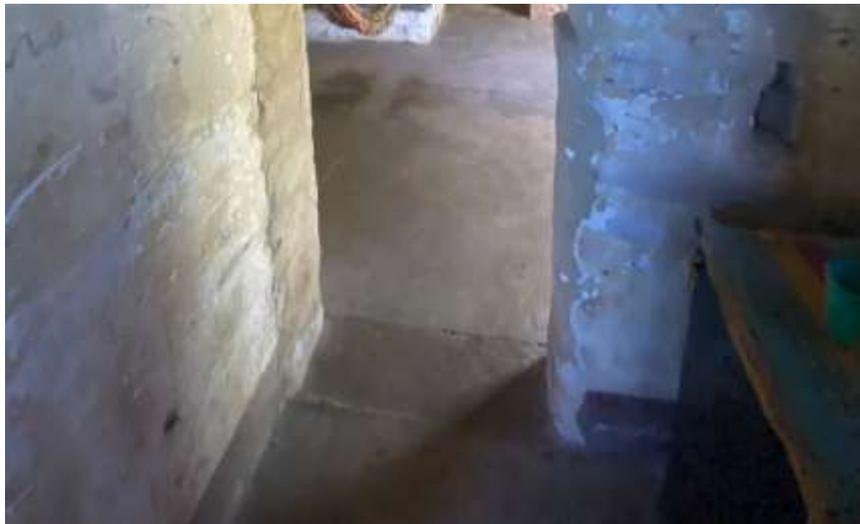
Imagem 78 - Degradação do piso interno da Estação.

Infelizmente, notou-se a ausência de piso na parte interna da edificação da Estação, apresentando assim somente a argamassa bruta (Imagem 78). Então, optou-se por trazer na parte interna o lado mais moderno utilizando piso vinílico por toda a sua extensão interna e na parte externa o reparo que atualmente está com problema de aterro.

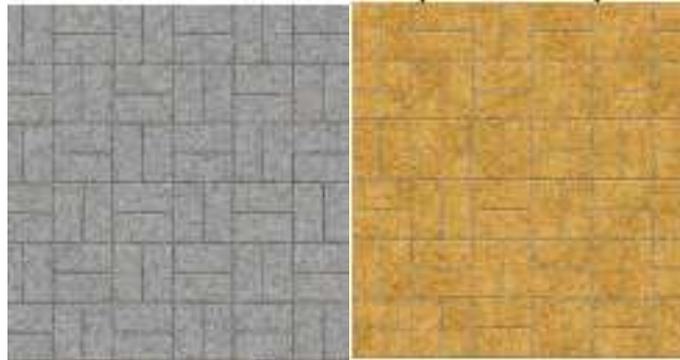
Imagem 79 - Paginação de piso do parque,

No parque foram utilizados blocos de concreto intertravados de tonalidade amarela para compor a parte do estacionamento e a da cor cinza por todo o parque e área de circulação próxima a Estação (Imagem 79).

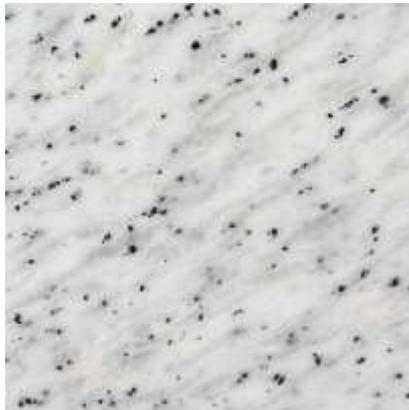
Imagem 80 - Granito Pitaya.

Todas as bancadas serão confeccionadas em Granito Pitaya, com espessura de 2cm, com acabamento em meia esquadria e espelhos de 10cm. Além disso, os peitoris, soleiras e divisórias serão também em Granito Pitaya (Imagem 80).

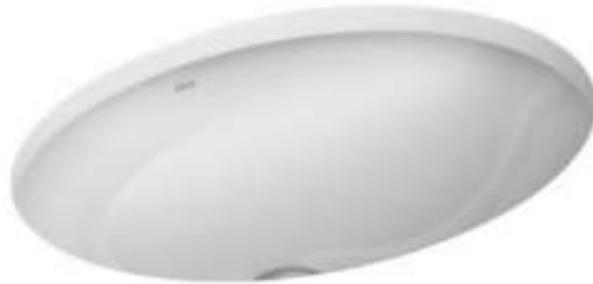
Imagem 81 - Cuba de embutir

11.12.5.1.1 Banheiros: cuba de embutir oval na cor branca - Deca L. 59. 17 (Altura: 135mm; Comprimento: 305mm; Largura: 390mm);

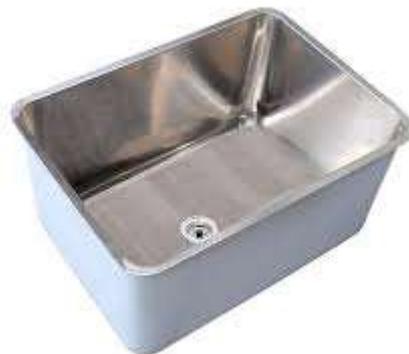
Imagem 82 - Cuba industrial.

11.12.5.1.2 Copa: Cuba Industrial de embutir 700x500x400mm – Tecnocuba.

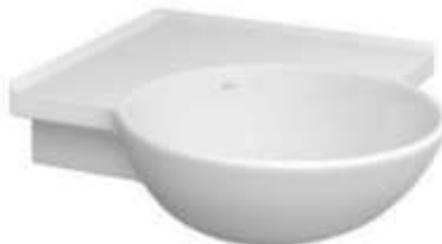
Imagem 83 - Lavatório de canto.

11.12.5.1.3 Banheiro PCD: lavatório suspenso de canto com mesa na cor branca – Deca L.76.17 (Altura: 170mm; Comprimento: 495mm; Largura: 495mm).

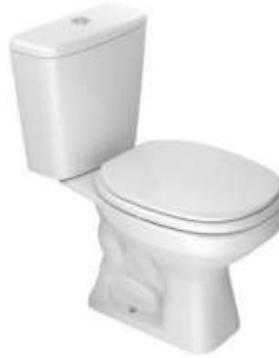
Imagem 84 - Bacia com caixa acoplada

11.12.5.1.4 Bacias: caixa acoplada linha Aspen – Deca KP.750.17 (Altura: 380mm; Comprimento: 665mm; Largura: 375mm).
